Contrat Natura 2000  
Fiche synthétique de projet

- **Site Natura 2000 :**
  - FR5300043 (Guissény)
- **Bénéficiaire du contrat :**
  - MAIRIE de GUISSENY
- **Statut du demandeur (particulier, association, collectivité EP...)** :

- Collectivité
- **Intitulé de l'opération :**
  - Travaux de mise en défens et de fermeture ou d'aménagement des accès (A32324P)
- **Localisation (joindre un plan de situation du projet) :**

Projet de mise en défens des végétations des dunes et des falaises

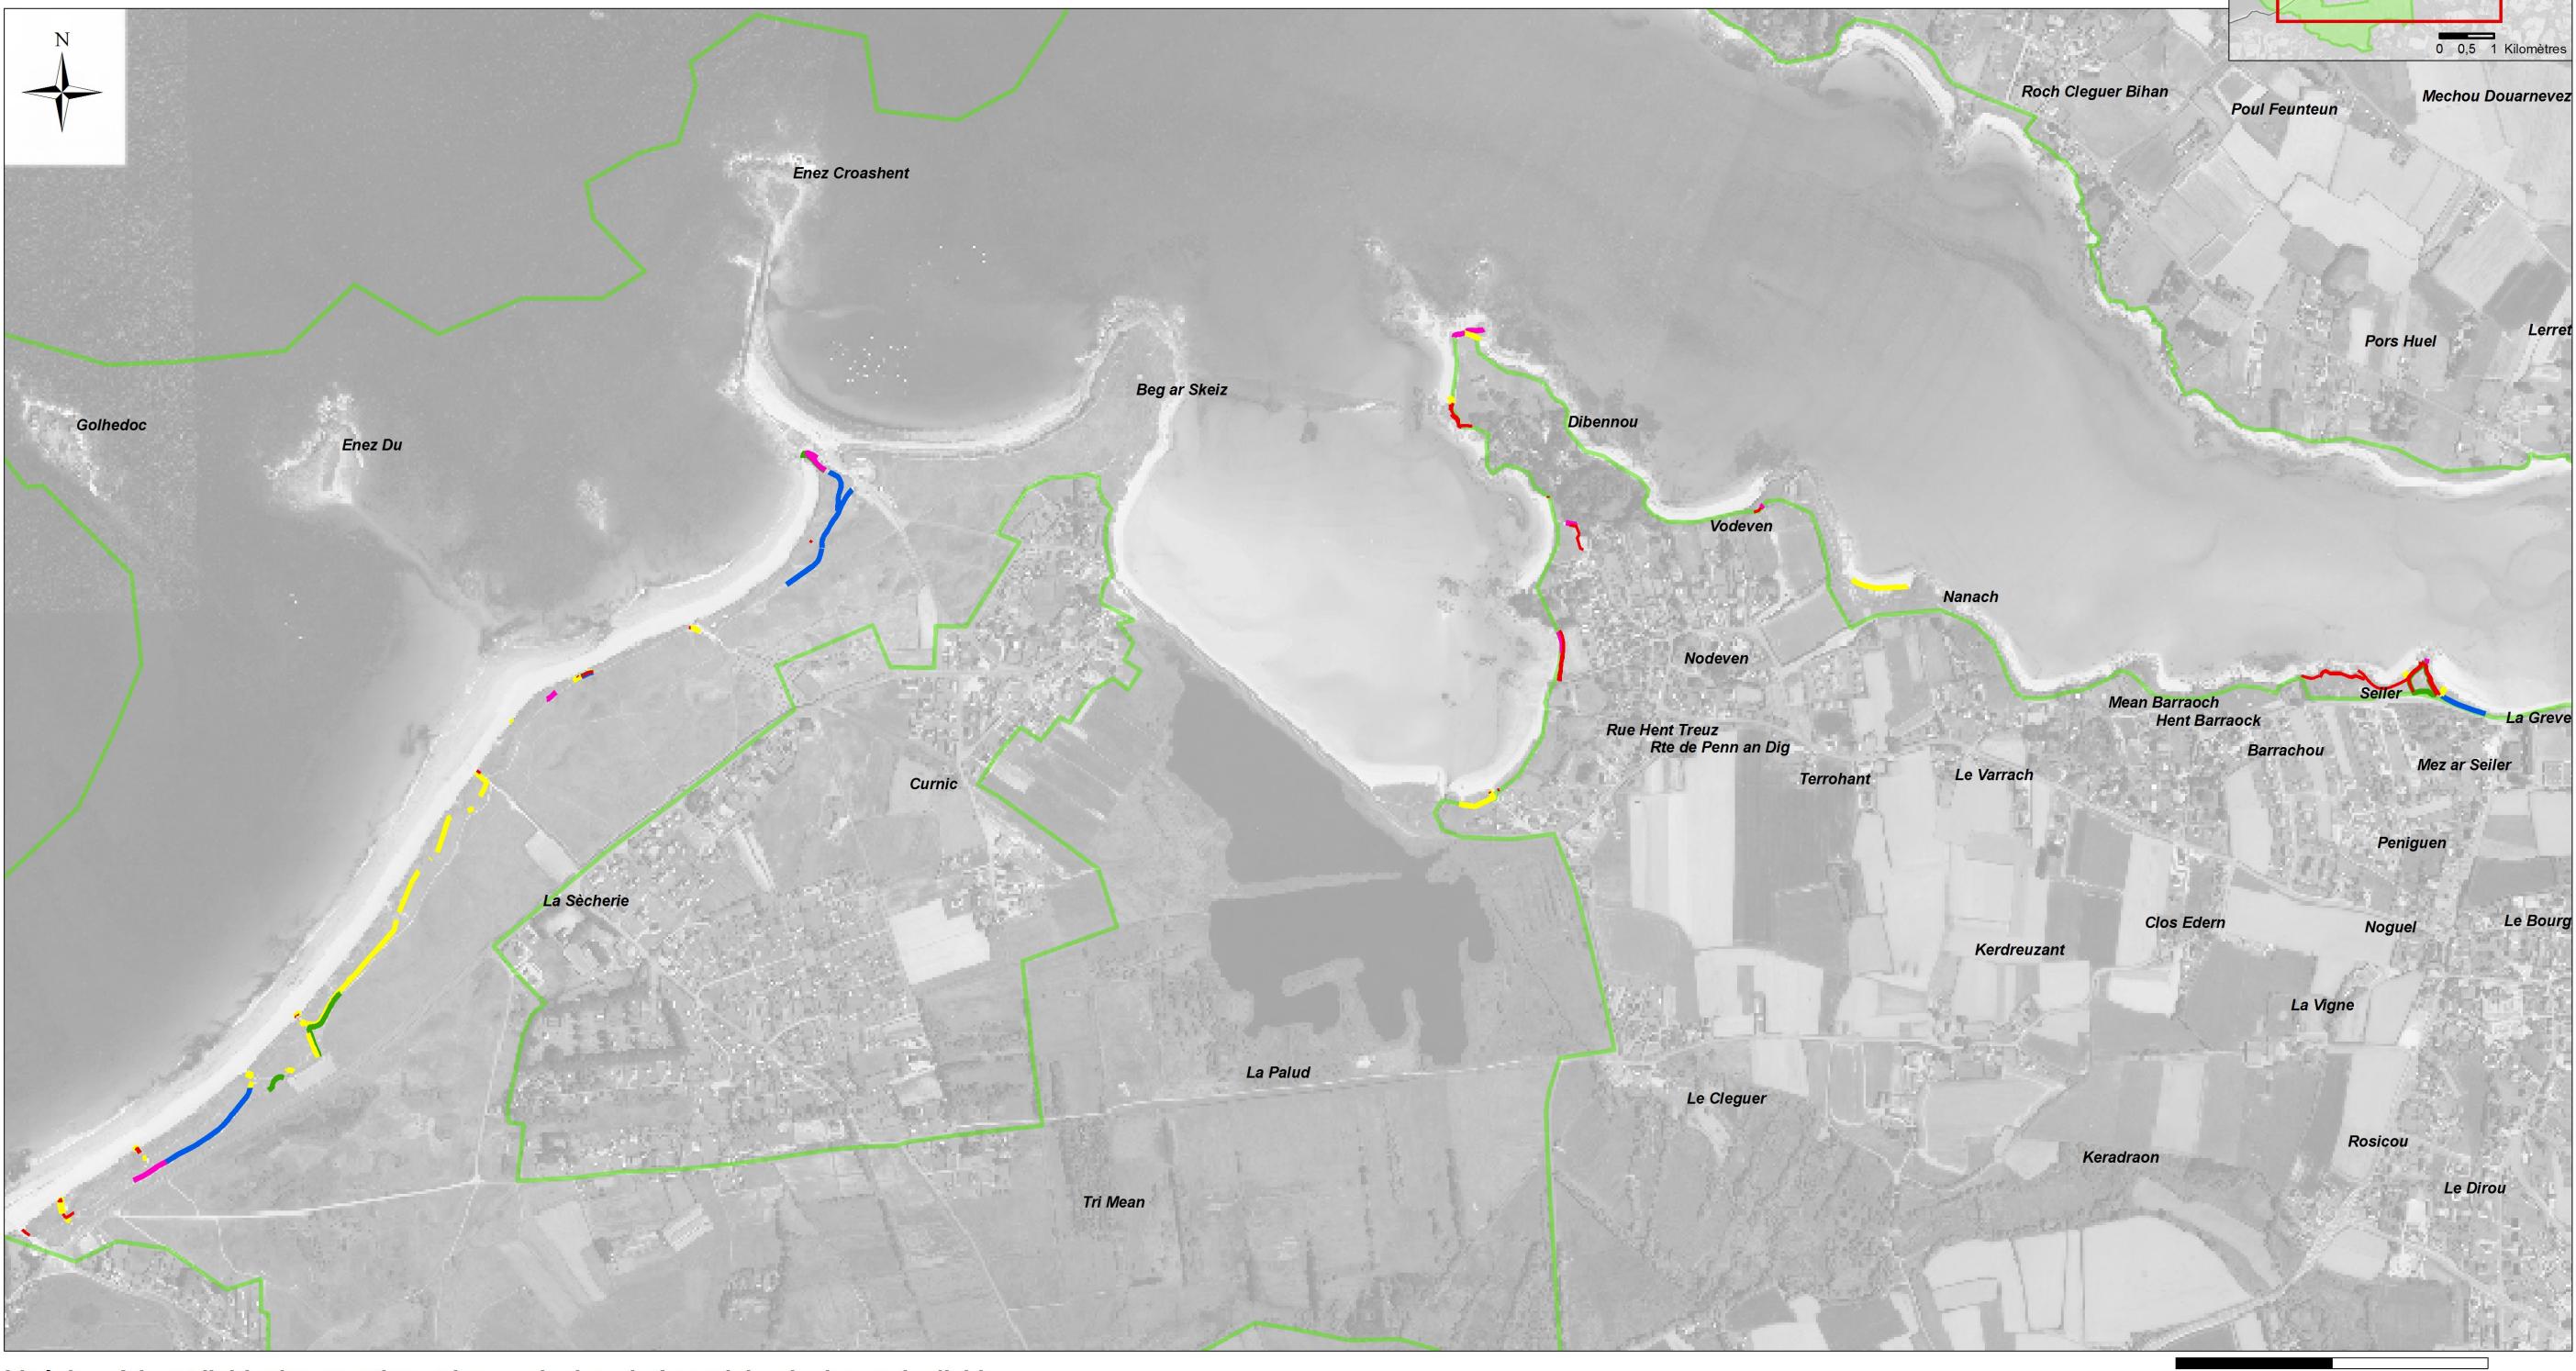
Codes des linéaires dans le formulaire de demande d'aide

Linéaires faisant l'objet intervention et leur code dans le formulaire de demande d'aide

L1 — (suppression)    L2 — (ganivelles)    L3 — (monofil)    L4 — (trifil)    L5 — (plots)

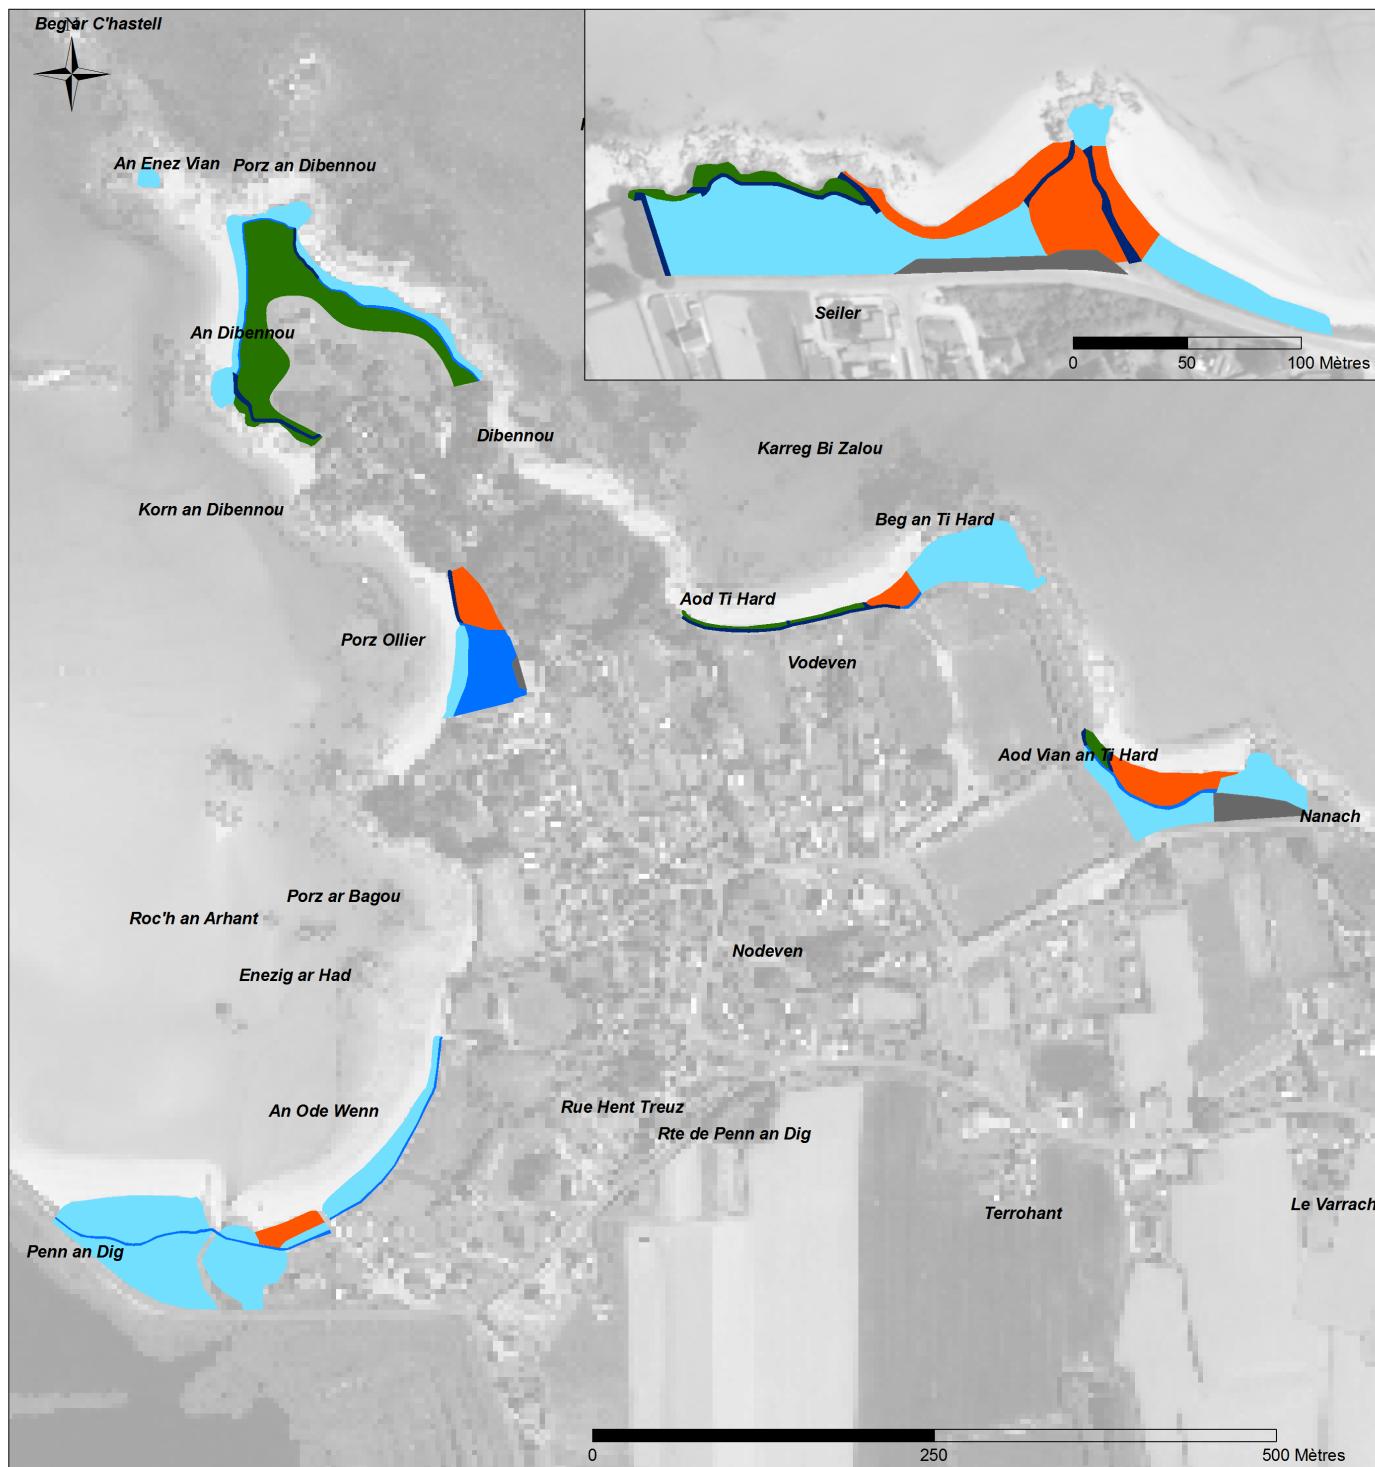
### Situation actuelle

## Projet de mise en défens des végétations des dunes et des falaises Situation globale constatée et projetée : D'An Ode Wenn à La Croix

- Cheminement libre
- Cheminement guidé par linéaire de mise en défens
- Cheminement contraint physiquement par linéaire de mise en défens
- Mise en défens totale : pas d'accès piétons
- Mise en défens totale : pas d'accès piétons mais perméabilité constatée

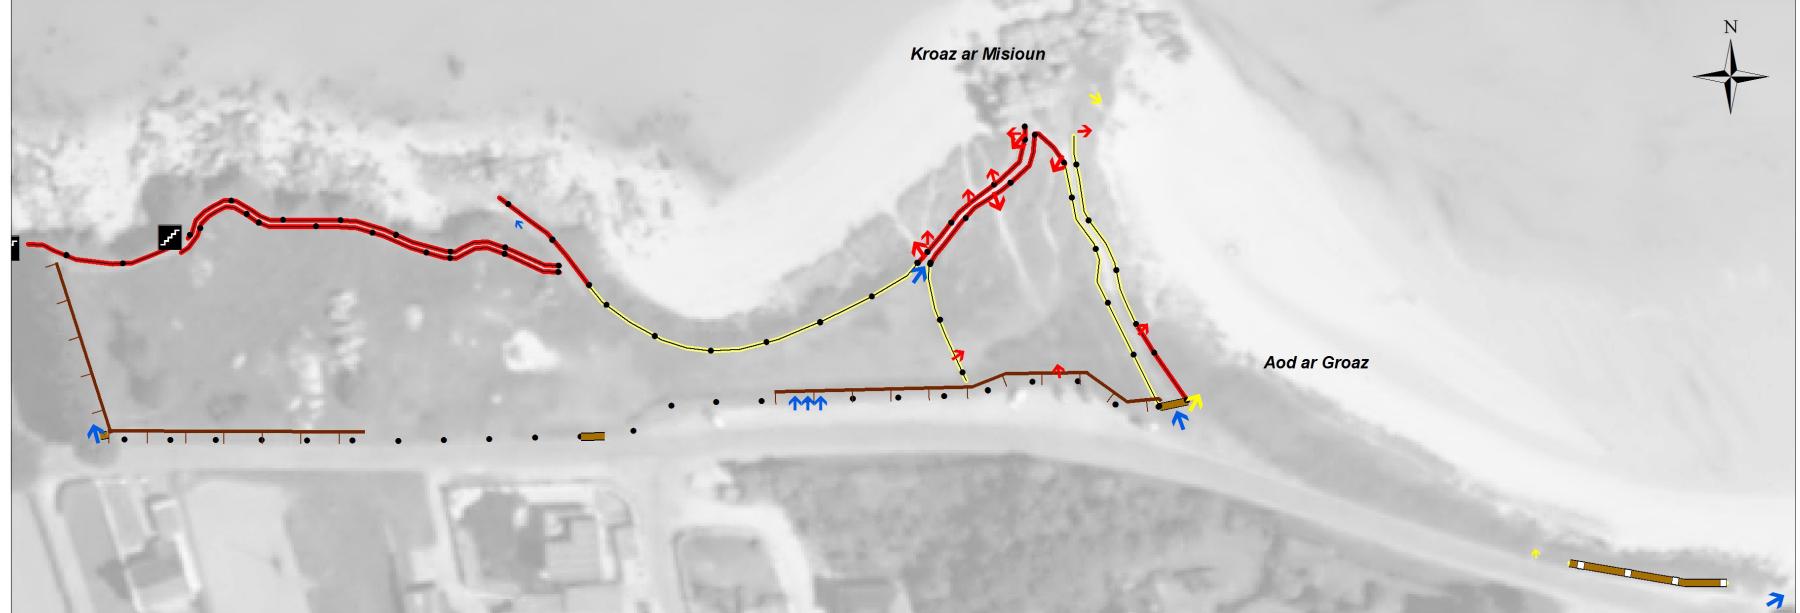
### Situation actuelle

MOYEN (équipement suffisant pour assurer sa fonction mais nécessitant une réparation voire un remplacement)

MAUVAIS (équipement ne permettant plus d'assurer sa fonction et nécessitant un remplacement ou une réparation importante)

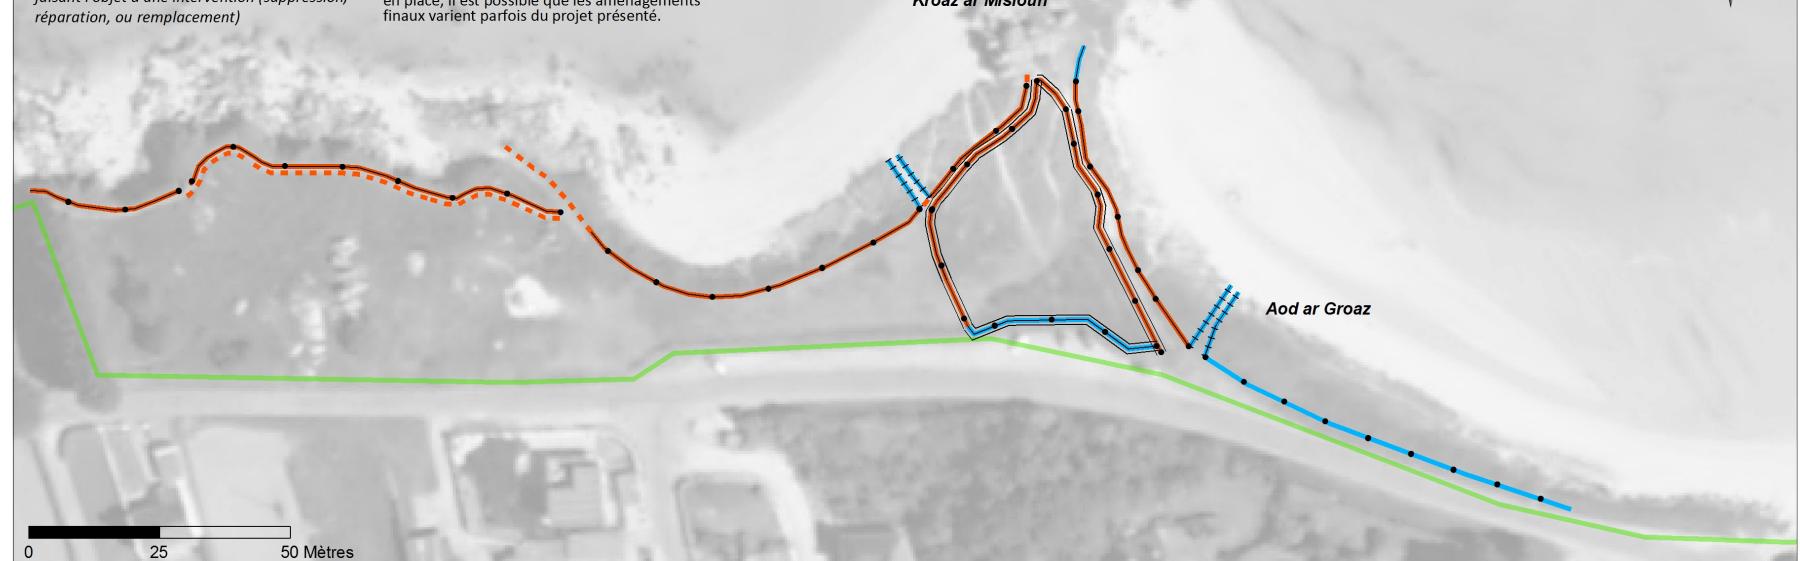
### Projet d'aménagement

Seuls figurent les linéaires de mise en défens faisant l'objet d'une intervention (suppression, réparation, ou remplacement)

REMARQUE : ce projet sert de guide pour un calcul le plus juste possible des linéaires et des types de clôture nécessaires. Toutefois pour des raisons notamment techniques lors de la mise en place, il est possible que les aménagements finaux varient parfois du projet présenté.

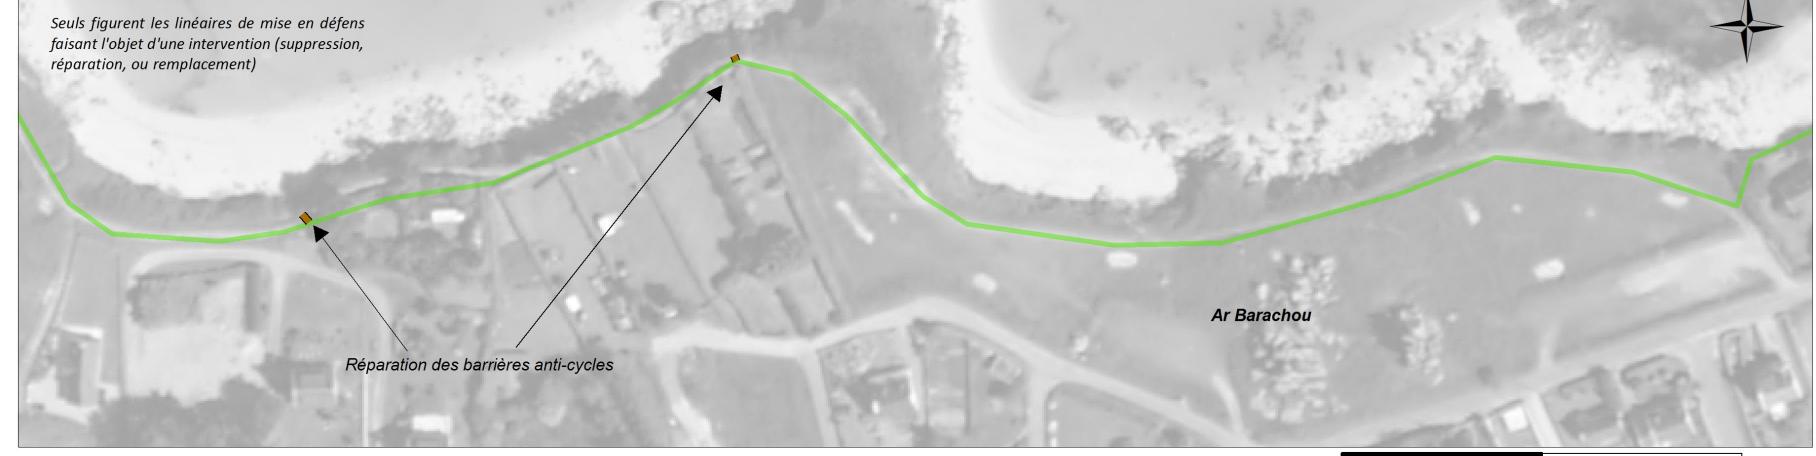
### Projet d'aménagement

REMARQUE : ce projet sert de guide pour un calcul le plus juste possible des linéaires et des types de clôture nécessaires. Toutefois, pour des raisons notamment techniques lors de la mise en place, il est possible que les aménagements finaux varient parfois du projet présenté.

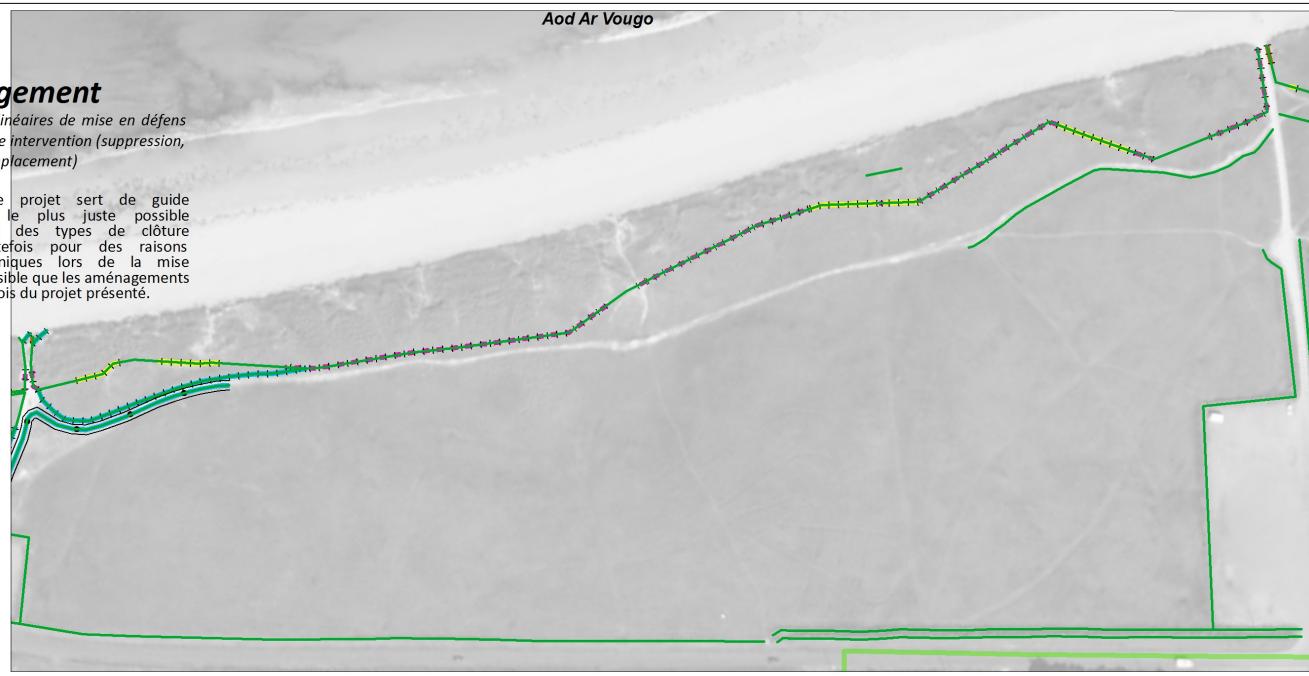
Seuls figurent les linéaires de mise en défens faisant l'objet d'une intervention (suppression, réparation, ou remplacement)

REMARQUE : ce projet sert de guide pour un calcul le plus juste possible des linéaires et des types de clôture nécessaires. Toutefois pour des raisons notamment techniques lors de la mise en place, il est possible que les aménagements finaux varient parfois du projet présenté.

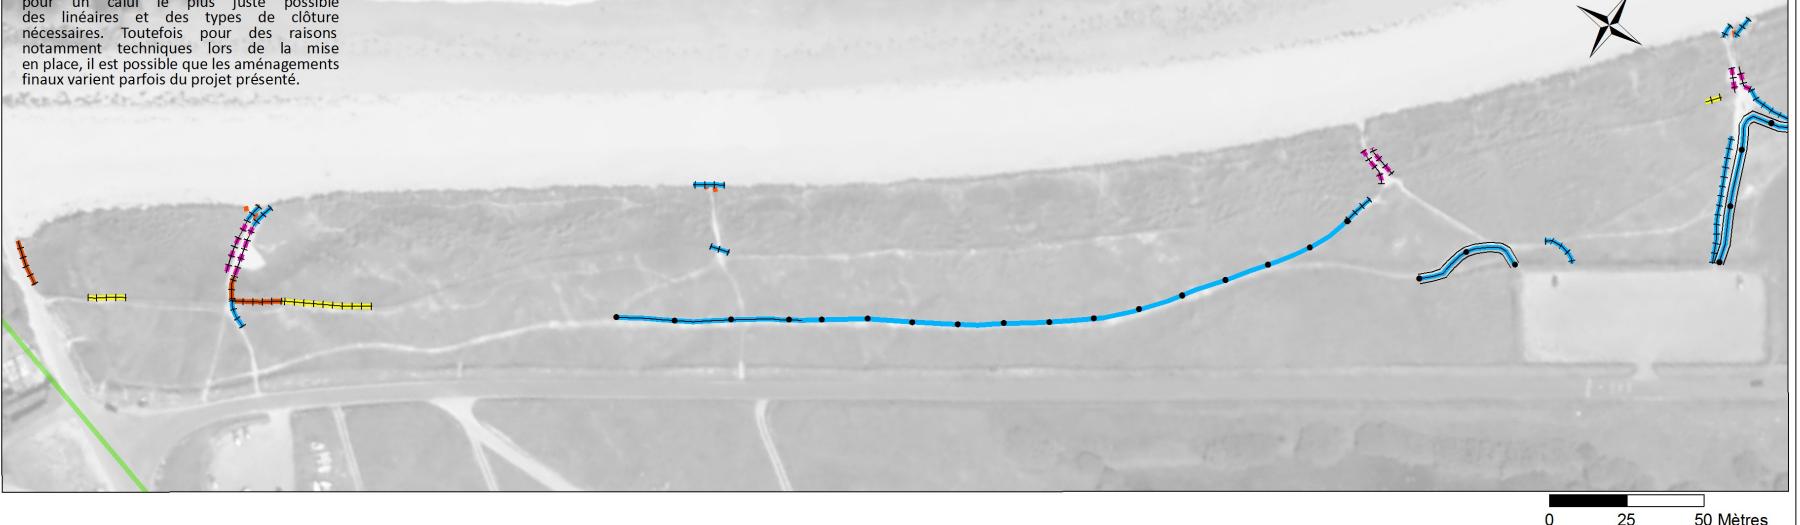
Seuls figurent les linéaires de mise en défens faisant l'objet d'une intervention (suppression, réparation, ou remplacement)

#### REMARQUE : ce projet sert de guide pour un calcul le plus juste possible des linéaires et des types de clôture nécessaires. Toutefois pour des raisons notamment techniques lors de la mise en place, il est possible que les aménagements finaux varient parfois du projet présenté.
